建华路西住宅地块土壤污染状况 初步调查报告

委托单位：杭州市钱塘区人民政府新湾街道办事处

编制单位：浙江同浙环保科技有限公司

2022年3月

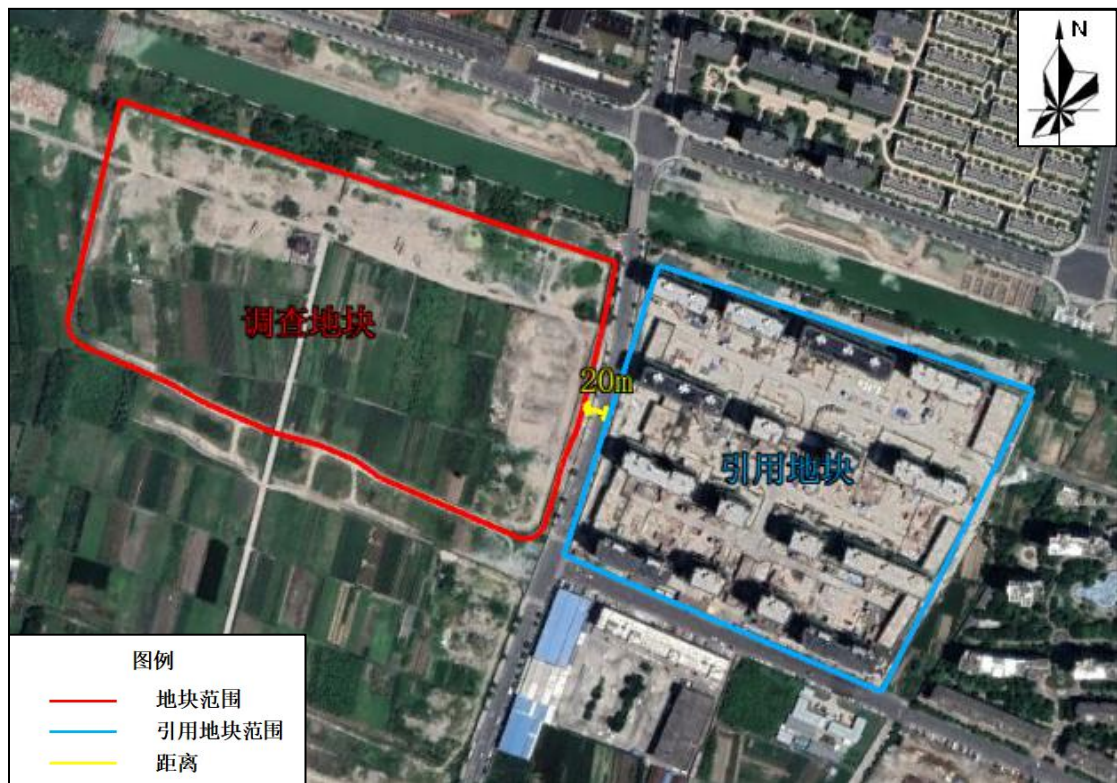
图3.1-2 调查地块与引用地勘资料相对位置

调查地块与引用地勘报告相对位置详见图3.1-2,引用地块工程勘察项目部分工程地质剖面图见图3.1-3、工程勘察项目钻孔柱状图见图3.1-4。

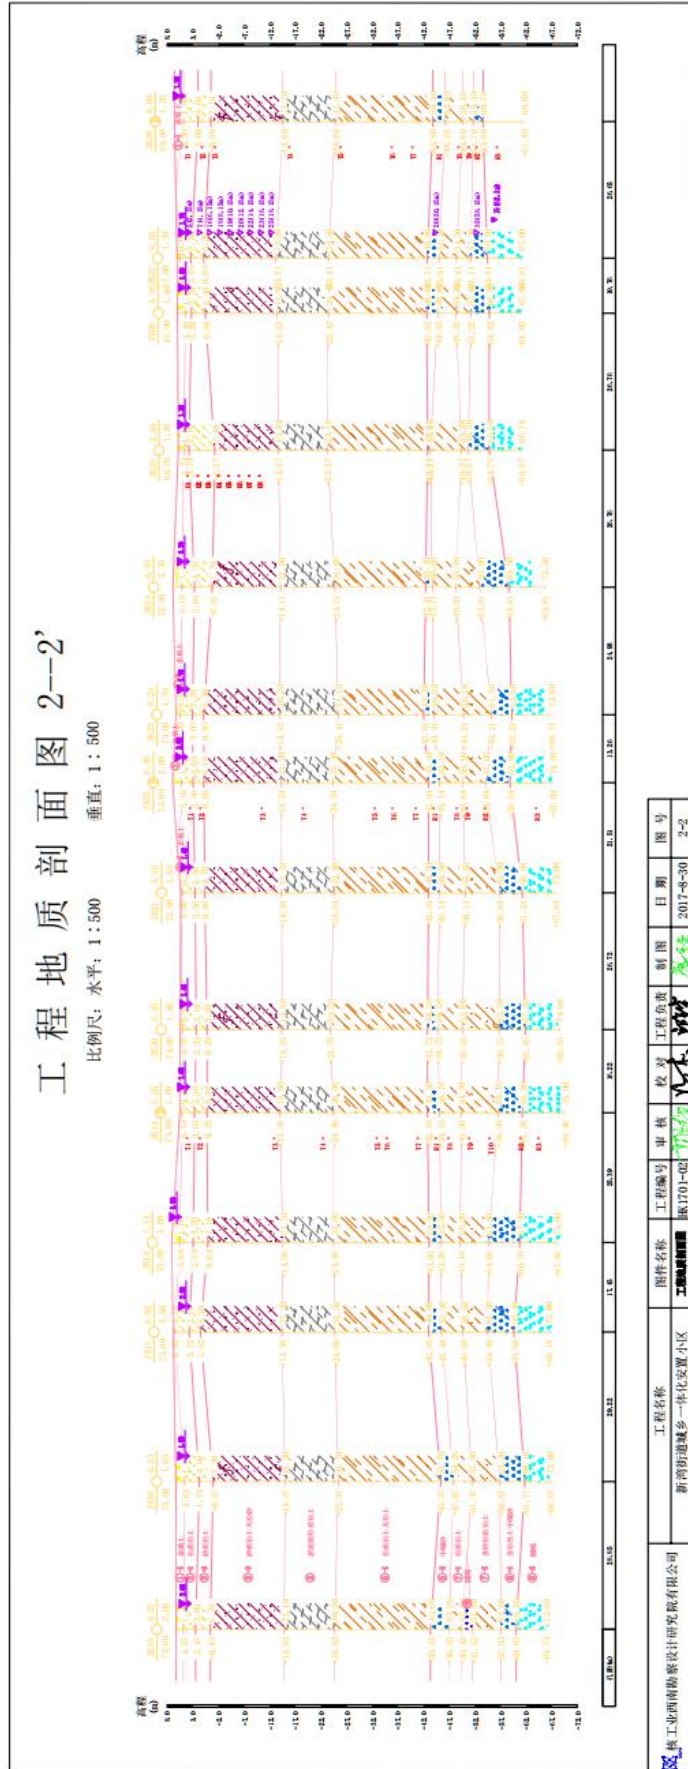
图 3.1-3 引用地块工程剖面图

灰色,饱和,密实局部中密,含圆砾30~40%,粒径以0.5~2.0cm为主,次圆状,含卵石20~30%,粒径以3~5cm为主,个别达到10cm以上,次圆状,另含少量粘性土和中粗砂。本层分布连续,层厚未揭穿,最大揭露层厚9.70米,层顶埋深58.80~69.00米,层底标高-69.98~-59.76米。

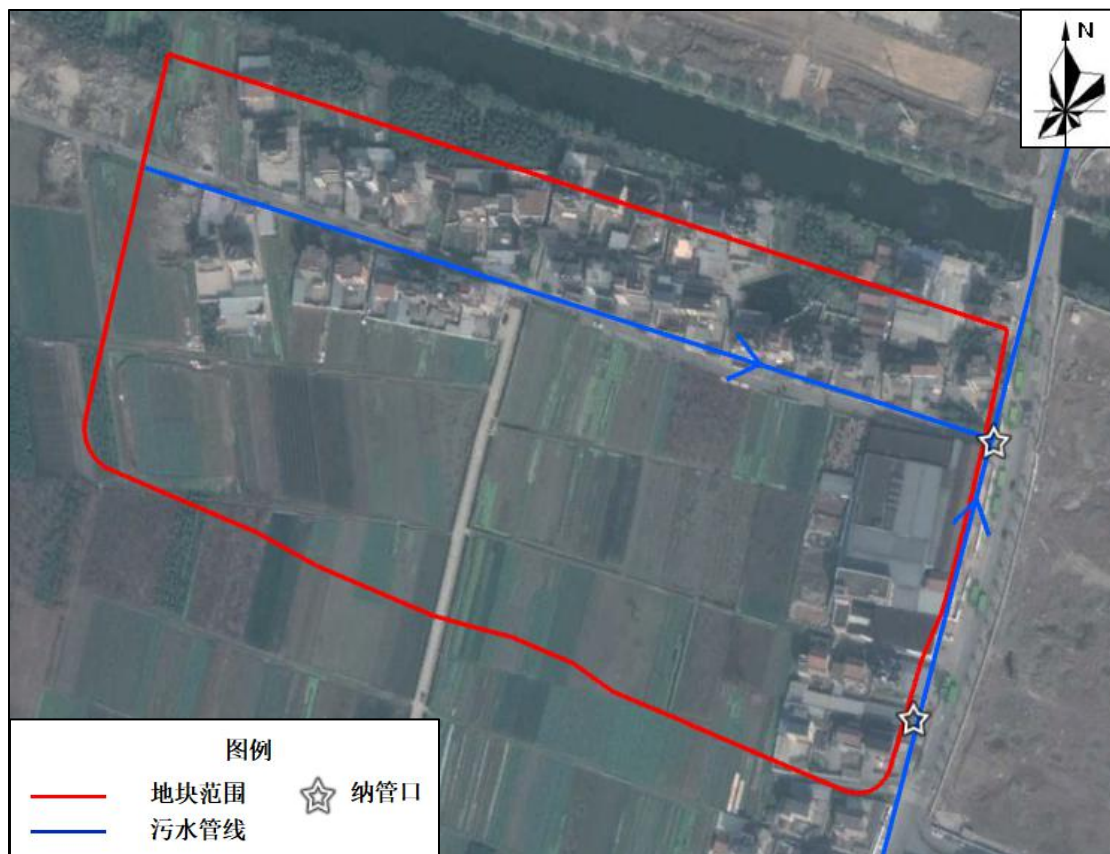
图3.6-3 污水管线图及纳管位置分布图

根据历史影响和人员访谈调查了解，调查地块内部涉及三新村，位于调查地块北侧沿河区域和东南侧区域，约有38户住户，其生活污水纳管后排放，地块内生活污水管道建于偏北区域，呈东西走向，管道埋深为2m，建有2个纳管口，位于地块内西侧沿路区域，污水管线图及纳管位置情况详见图3.6-3；生活垃圾清运处理，无生活垃圾中转站，村庄于2021年全部拆除平整。该居民区不涉及生产，无村庄小作坊，因此该区域无特征污染物。

经资料收集以及访谈了解，调查地块内中间有两条垂直且互不相连的沟渠，约 0.5 米宽，分别向东侧和南侧通向地块外，均用于农田灌溉。居民区生活污水纳管后排放，地块内管道建于偏北区域，呈东西走向，管道埋深为 2m，建有 2 个纳管口，均位于地块内西侧沿路区域。杭州大地蔬菜制品有限公司企业内建有 80 个 9m² 共计 720m² 的腌菜池和两个污水处理站，腌菜池建在厂区东侧靠马路区域，污水处理站一个建在西面厂区外侧，另一个建在厂区内东北拐角处，污水管线均沿墙壁布置通向厂区外，两个污水处理厂均建于地下，废水经污水处理站处理后纳管。地块历史上无泄漏事故发生。

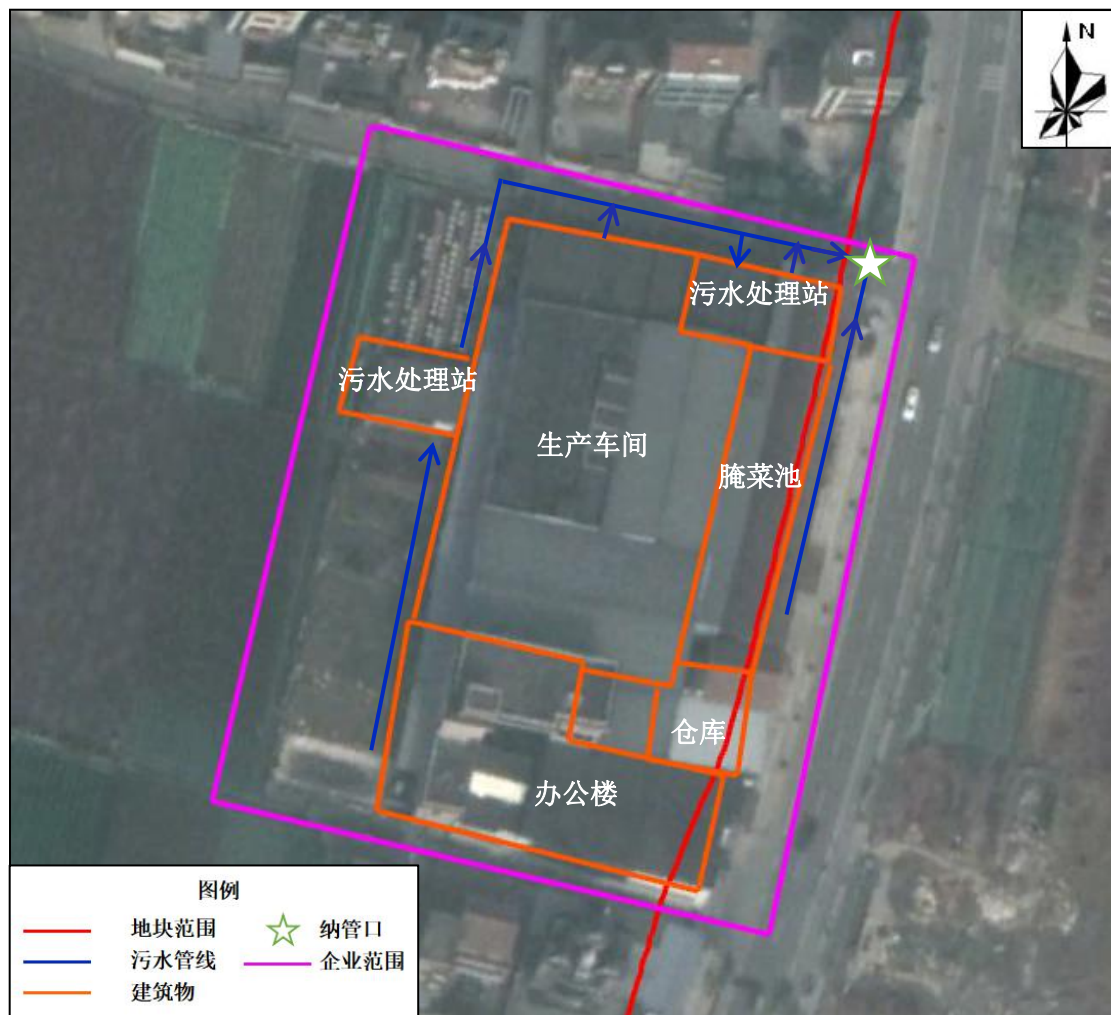
图3.6-5 杭州大地蔬菜制品有限公司平面布置及污水管网图

企业内建有办公楼、生产车间、仓库、80个9m²共计720m²的腌菜池和两个污水处理站等。两个污水处理站均建于地下，污水管线均沿墙壁布置通向厂区外。

西面为第一个污水处理站，处理站东侧紧邻生产车间，生产车间东北侧为第二个污水处理站，东侧为腌菜池，南侧为办公楼，东南处为仓库。企业平面布置及污水管网图详见3.6-5。

综上所述，杭州大地蔬菜制品有限公司可能引起地块污染的主要为腌菜池和污水站的腌菜废水，其成分复杂，具有高盐分、高氨氮、高有机物等特点，因此考虑该公司的特征污染物为pH、色度、臭和味、溶解性总固体、氨氮、氯化物、硝酸盐、亚硝酸盐等。

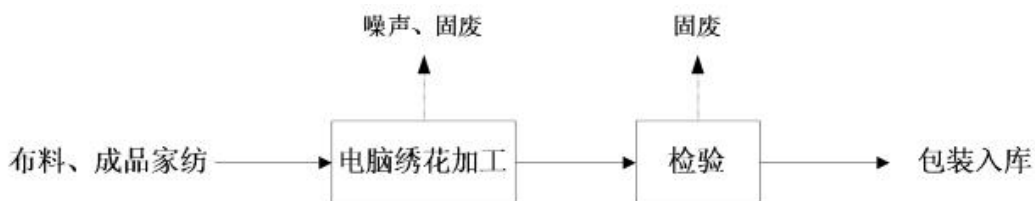
图3.6-6 工艺流程及产污环节图

生产工艺主要包括绣花、检验、补绣等。企业生产工艺流程参照图3.6-6。

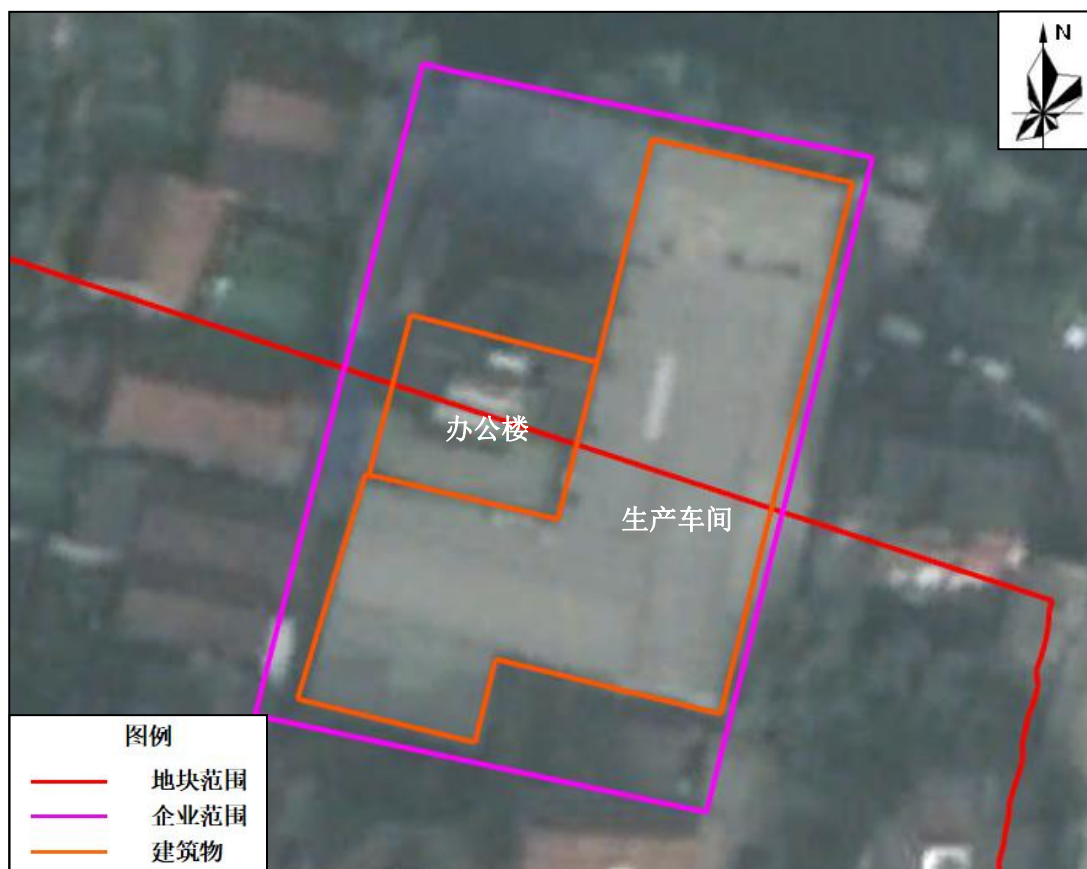
图3.6-7 杭州萧山新湾志祥绣花厂平面布置图

企业厂区平面布置图如3.6-7所示。

综上所述，杭州萧山新湾志祥绣花厂主要排污为生活污水，无明显表征污染物因子，因此该企业无特征污染因子纳入本次调查范围。

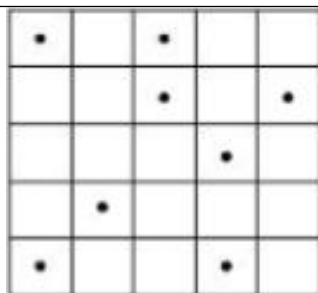
适用于地块内土壤特征相近、土壤使用功能相同的区域。系统随机布点法是将监测区域分成面积相等的若干工作单元，从中随机（随机数的获得可以利用掷骰子、抽签、查随机数表的方法）抽取一定数量的工作单元，在每个工作单元内布设一个监测点位，抽取的样本数要根据地块面积、监测目的及地块使用状况确定。
分区布点法

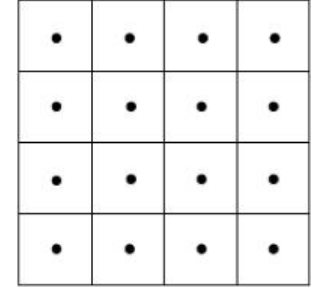
适用于土壤污染特征不明确或地块原始状况严重破坏的情况。系统布点法是将监测区域分成面积相等的若干工作单元，每个工作单元内布设一个监测点位。
专业判断布点法	/	适用于潜在污染明确的地块

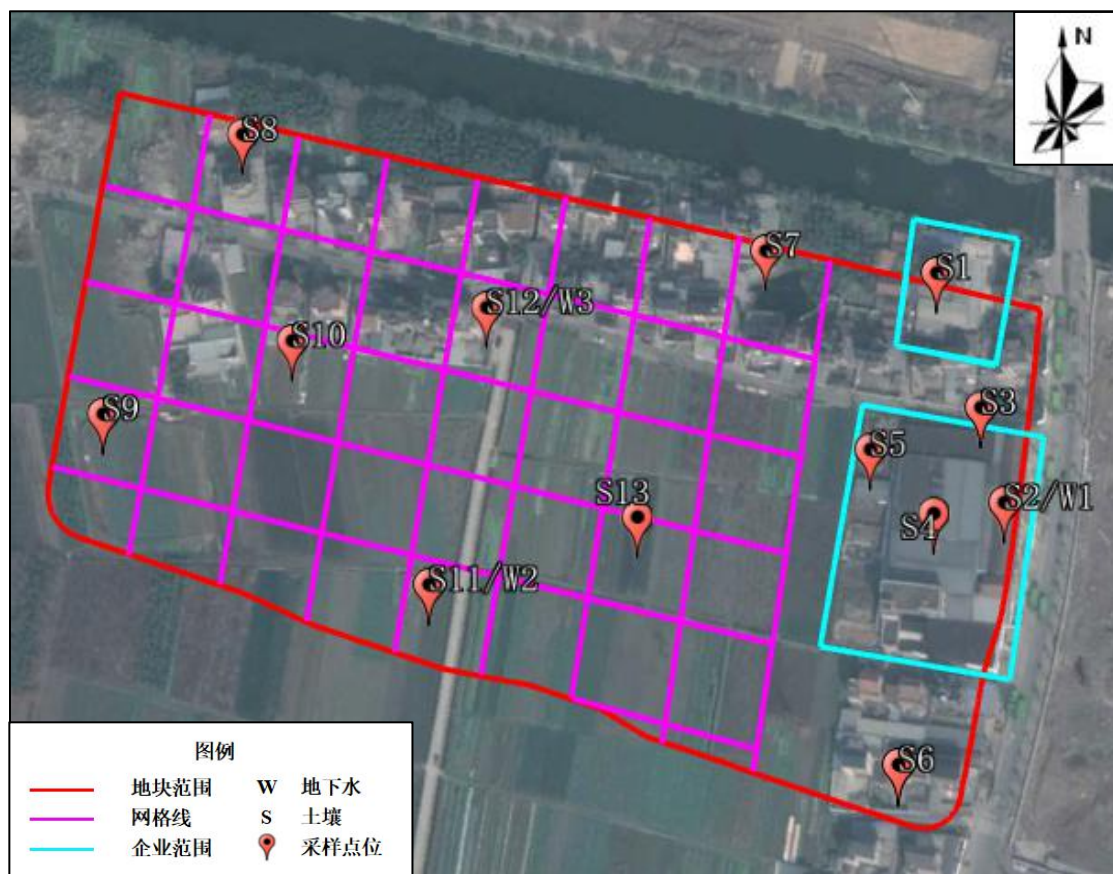
图 4.2-1 本次地块调查土壤及地下水采样点位布设图（2019 年地块内历史影像图）

采样点位名称	点位布设位置	经度	纬度
S1	原杭州萧山新湾志祥绣花厂生产车间	120°31'41.38"E	30°17'2.71"N
S2/W1	原杭州大地蔬菜制品有限公司腌菜池	120°31'42.06"E	30°16'59.58"N
S3	原杭州大地蔬菜制品有限公司污水处理站	120°31'41.85"E	30°17'0.86"N
S4		120°31'40.98"E	30°16'59.51"N
S5	原杭州萧山大地蔬菜制品有限公司生产车间	120°31'40.11"E	30°17'0.42"N
S6	靠近地块外杭州萧山岳峰机械厂、杭州东现汽车维修有限公司区域	120°31'40.09"E	30°16'56.30"N
S7	系统随机布点（其中 S12 同时考虑靠近居民区生活污水管道区域）	120°31'38.79"E	30°17'3.19"N
S8		120°31'30.86"E	30°17'5.34"N
S9		120°31'28.50"E	30°17'1.70"N
S10		120°31'31.44"E	30°17'2.48"N
S11/W2		120°31'33.28"E	30°16'59.11"N

S12/W3		120°31'34.44"E	30°17'2.72"N
S13		120°31'36.50"E	30°16'59.77"N
S14/W4	对照点	120°31'29.13"E	30°16'58.03"N

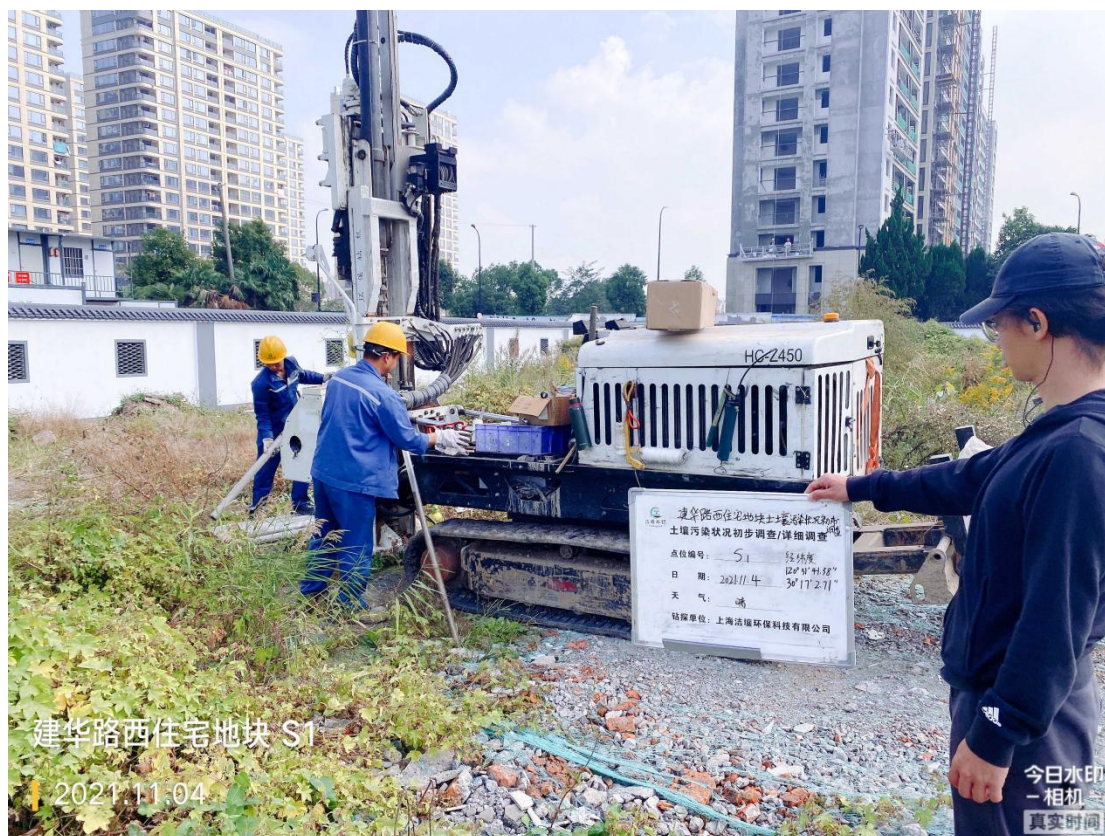
图5.2-1 土壤钻探取样现场照片

取样时采用将带有套管的取样头压入地下特定深度，直接采集土壤原状土样，避免了普通钻机扰动土壤将表层土壤污染物带入深层土壤的缺陷，确保采集的土壤及地下水样品不会交叉污染。当钻到预定采样深度后，提钻取出岩芯，铺开岩芯并副去四周的土样，将岩芯中间的土壤取出，按采样要求分别采集在相应的器皿中。其取样的具体步骤如下：

④在此将钻杆系统钻入地下采集柱状土壤。

⑤将内钻杆和带有第二段土样的衬管从外套管中取出。

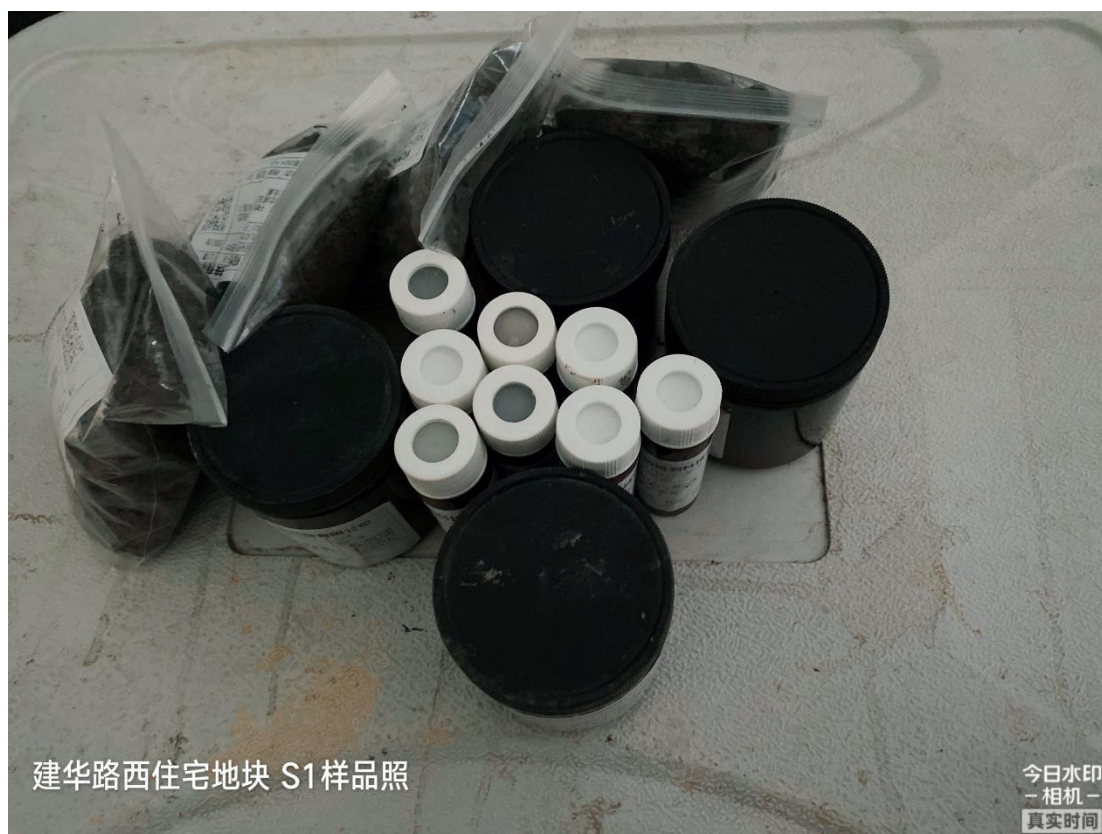
图5.2-2 土壤分装样品及标签照片

不同的检测项目采用不同的取样工具,为避免扰动的影响,由浅及深逐取样。土壤样品采样前保存用的容器均洗涤无残留目标因子。钻井后先用非扰动采样器采集用于测定挥发性有机物的样品,于40ml棕色吹扫捕集瓶封装;然后用不锈钢药匙采集用于测定半挥发性有机物、六六六、滴滴涕及石油烃的样品,于250ml广口玻璃瓶封装,不留空隙;最后用塑料大勺采集用于测定pH值和重金属的样品,用自封袋封装。土壤样品按表5.2-1进行取样、分装,并贴上样品标签。

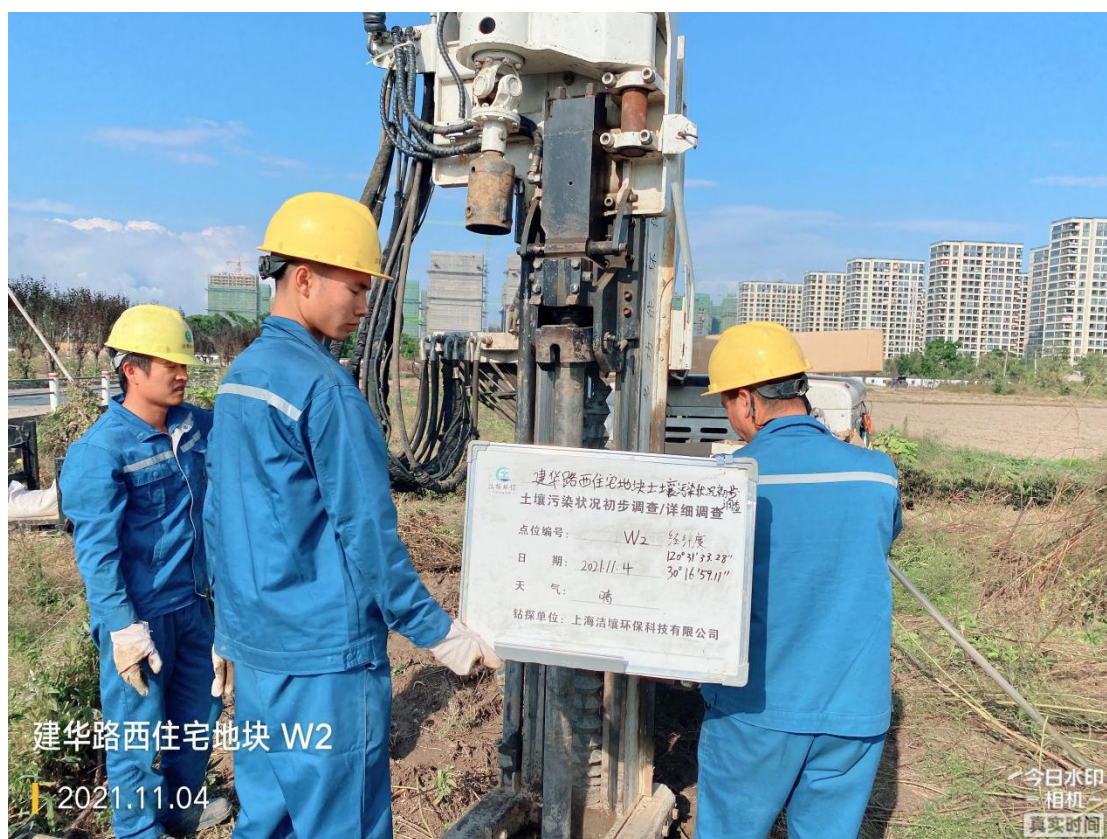
图5.2-4 地下水建井下管照片

下管前校正孔深，确定下管深度、滤水管长度和安装位置，按下管先后次序将井管逐根丈量、排列、编号、试扣，确保下管深度和滤水管安装位置准确无误。下管作业统一指挥，互相配合。井管下完后，用升降机将管柱吊直，并在孔口将其扶正、固定，与钻孔同心。

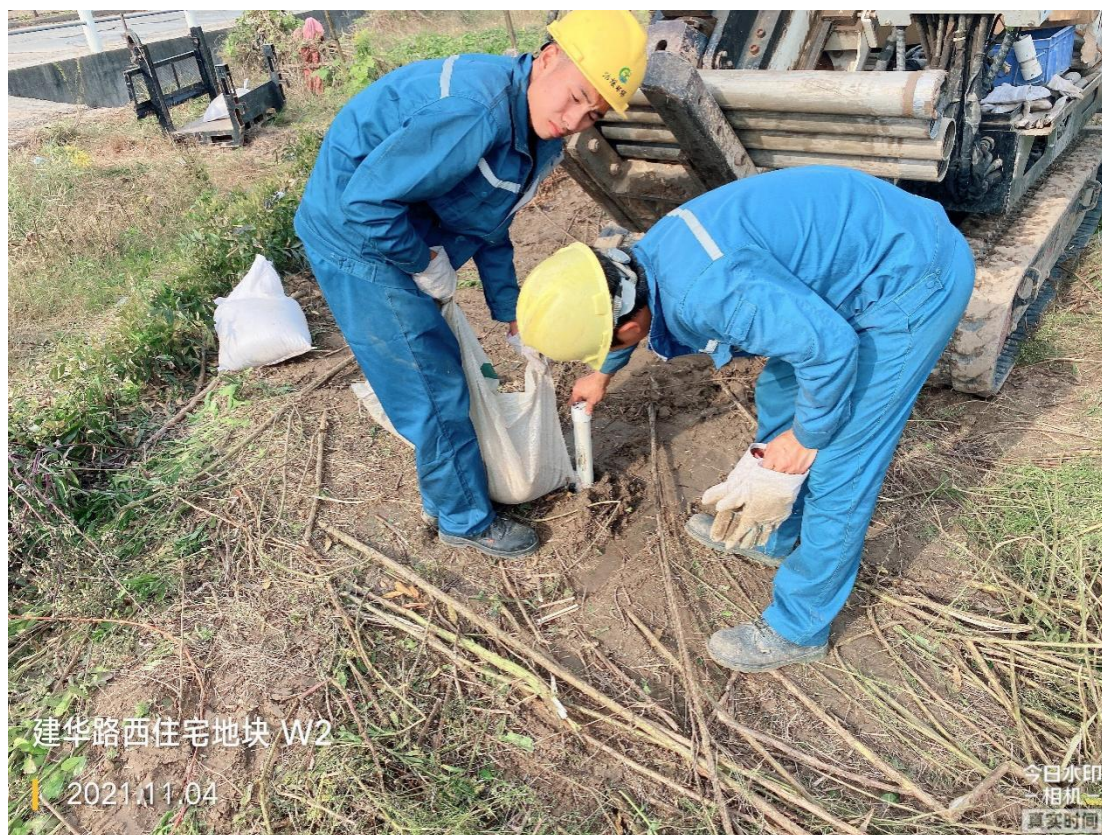
图5.2-5 滤料填充照片

使用导砂管将滤料缓慢填充至管壁与孔壁中的环形空隙内，沿着井管四周均匀填充，避免从单一方位填入，一边填充一边晃动井管，防止滤料填充时形成架桥或卡锁现象。滤料填充过程进行测量，确保滤料填充至设计高度。填砾的厚度为30mm。填砾的高度，自井底向上直至与实管的交接处，即含水层顶板。本次滤料填充选择质地坚硬、密度大、浑圆度好的白色石英砂砾。

监测井口距地面高度均在 10cm 以上，并设置 PVC 井帽进行保护，防止污水及雨回灌，形成地下水污染通道。

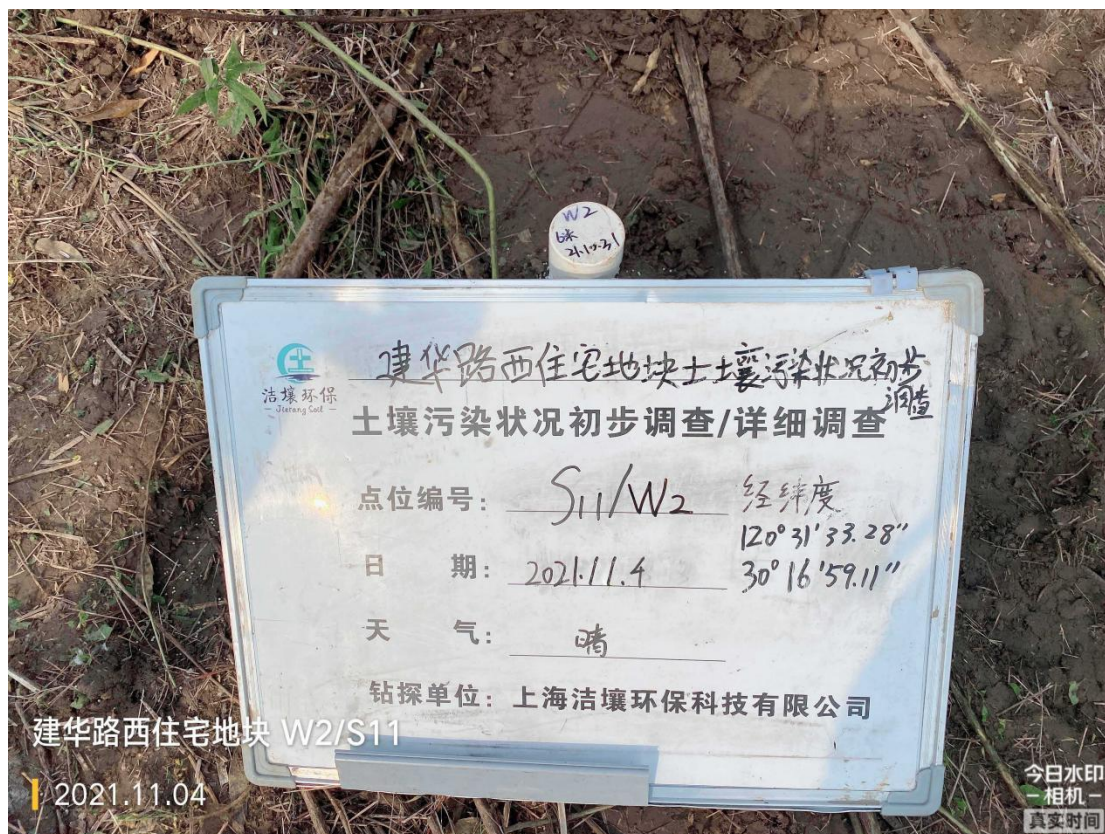
图5.2-6 密封止水照片

本次建井采用膨润土球作为止水材料，膨润土具备良好的隔水性及无毒、无嗅、无污染等优点。密封止水从滤料层往上填充，直至距离地面 50cm。

每填充 10cm 向钻孔中均匀注入少量的水，防止在膨润土回填和注水稳定化的过程中膨润土、井管和套管粘连。同时进行测量，确保止水材料填充至设计高度，待膨润土充分膨胀、水化和凝结，然后进行回填。

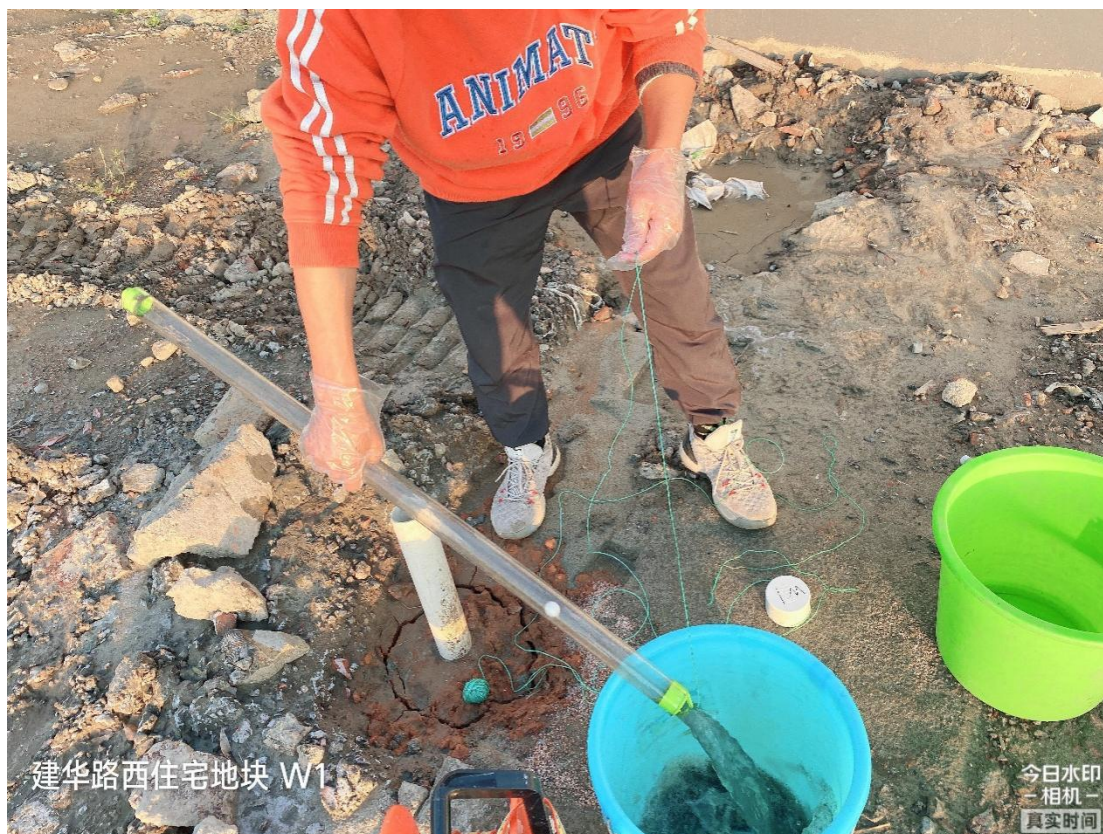
图5.2-7 建井后洗井照片

当浊度小于或等于10NTU时，结束洗井，当浊度大于10NTU时，每间隔约1倍井体积的洗井都会亮后对出水进行测定，结束洗井时同时满足以下条件：①浊度连续三次测定的变化在10%以内；②电导率连续三次测定的变化在10%以内；③pH连续三次测定的变化在±0.1以内。

成井洗井结束后，监测井稳定24h后开始采集地下水样品。

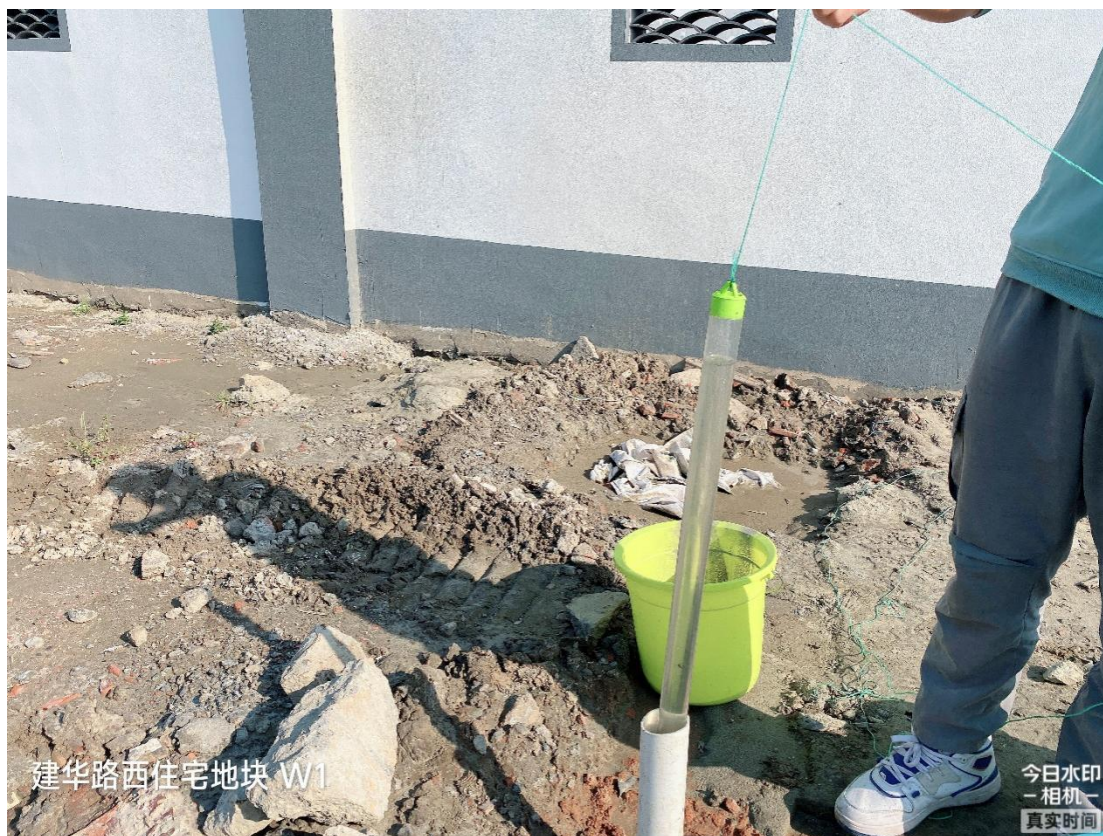
图5.2-8 采样前洗井照片

洗井前对pH计、溶解氧仪、电导率和氧化还原电位仪等检测仪器进行现场校正。

开始洗井时，记录洗井开始时间，每间隔5~15min后测定出水水质，直至至少3项检测指标连续三次测定达到稳定标准（pH： ± 0.1 以内；温度： $\pm 0.5^{\circ}\text{C}$ 以内；电导率： $\pm 10\%$ 以内；氧化还原电位： $\pm 10\text{mV}$ 以内，或在 $\pm 10\%$ 以内；溶解氧： $\pm 0.3\text{mg/L}$ 以内，或在 $\pm 10\%$ 以内；浊度： $\leq 10\text{NTU}$ ，或在 $\pm 10\%$ 以内）。

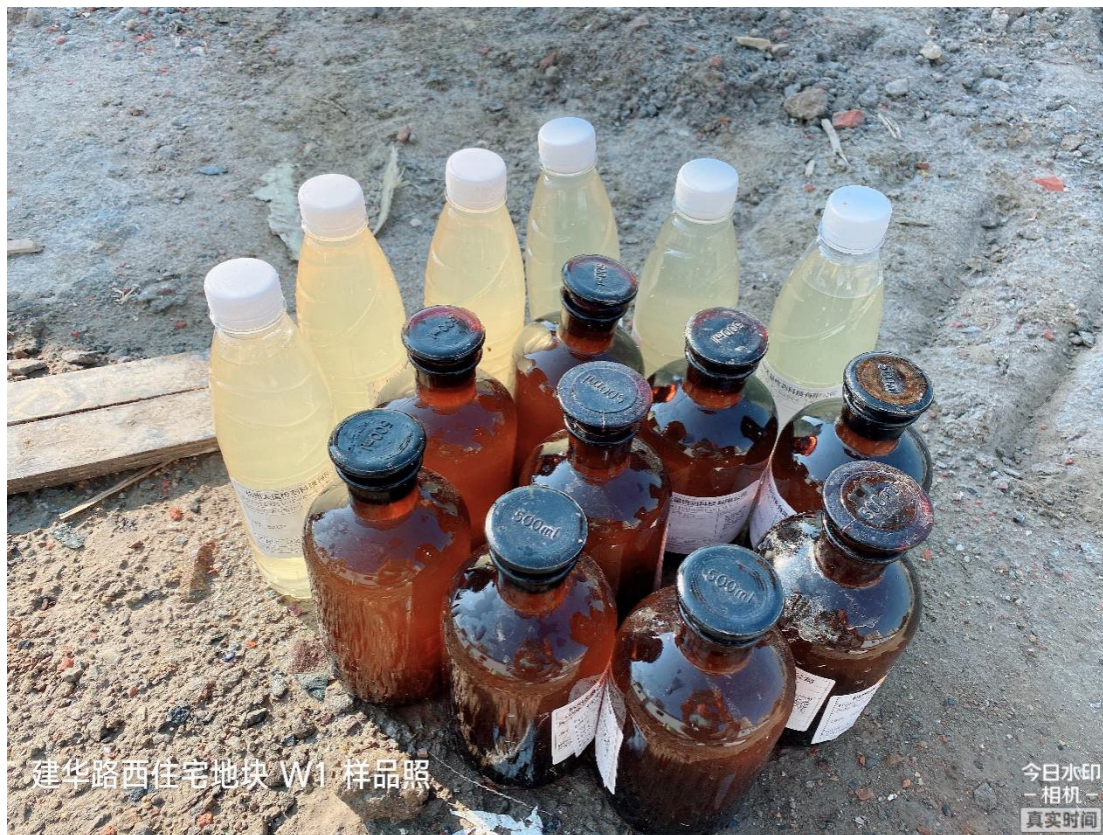
图5.2-9 地下水分装样品及标签照片

使用贝勒管进行地下水样品采集时，缓慢沉降或提升贝勒管。取出后，通过调节贝勒管下端出水阀，使水样沿瓶壁缓缓流入瓶中，直至在瓶口形成一向上弯月面，旋紧瓶盖，避免采样瓶中存在顶空和气泡。

地下水样品采集后，立即装入事先准备好的采样瓶中，记录样品编号、采样日期和采样人员等信息，贴到样品瓶上。

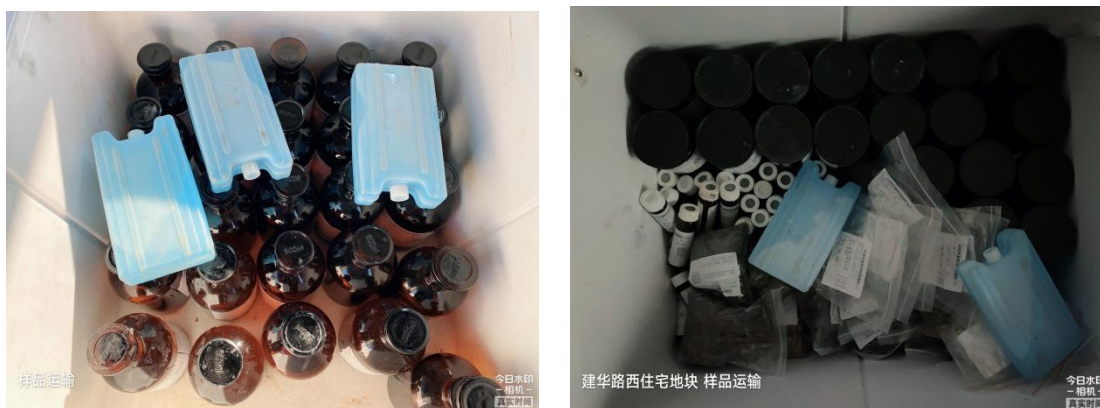
图5.2-11 样品运输与样品保存

样品流转运输保证样品安全和及时送达，本项目采用专用采样车将土壤和地下水样品运送至实验室，同时确保样品在保存时限内能尽快运送至检测实验室，本项目保证了样品运输过程中低温和避光的条件，采用了减震隔离措施，避免样品在运输和流转过程中损失、污染、变质(变性)或混淆，防止盛样容器破损、混淆或沾污。
